<b>Termovízne merania: Tempest-hold,s.r.o.</b>			<b>Vypracoval: Jozef Švehlík</b>												
<b>Dátum a čas merania: 3.7.2008 09:04</b>			<b>Miesto merania: Partizánske, bytový dom</b>												
<b>Súbor:</b>	IMAGE005.IRI	<b>Dátum:</b>	Friday, March 07, 2008	<b>Čas</b>	8:15:35 AM										
<b>Emisivita</b>	0.98	<b>Vlhkosť</b>	70%	<b>Vzdialenosť</b>	1.8m										
<b>Teplota</b>	21.8°C	<b>Max teplota</b>	23.2°C	<b>Min teplota</b>	10.6°C										
<b>IR snímka</b>

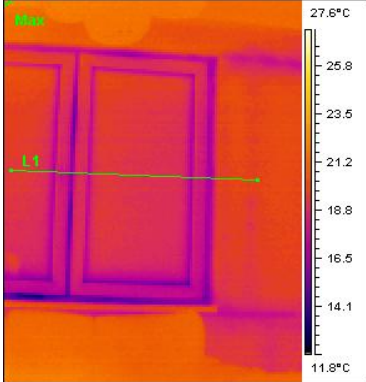
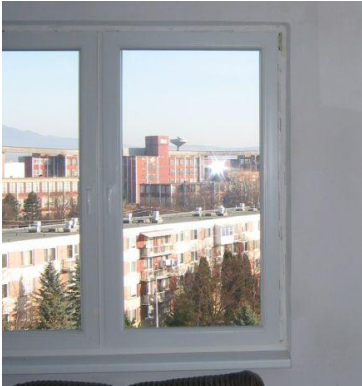
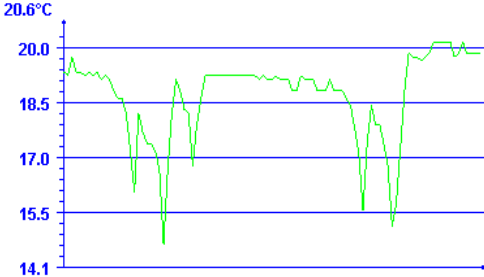
<p><b>Analýza a doporučenia:</b> Termovízna analýza nového plastového okna. Infrakamera odhalila nedostatočne tepelne izolovaný rám okna, najväčšie úniky tepla sú vyznačené tmavomodrou farbou. Na grafe teplotného profilu môžeme zistiť povrchovú teplotu ktoréhokoľvek bodu v profilovej priamke L 1. Termovízna snímka odhalila vadné panelové spoje, vodorovné modré pásy, ktoré pokračujú vpravo od okna.</p> <p><b>Navrhované riešenie:</b> rám plastového okna z vonku izolovať náterovou tepelnou izoláciou Thermal-tec, hrúbka náteru 1mm. Dosiahnuté R= 1,8 m<sup>2</sup>K/W.</p>
